RAPPORT DE CRUE DU 17 et 18 octobre 2024 sur le territoire du SMAAVO

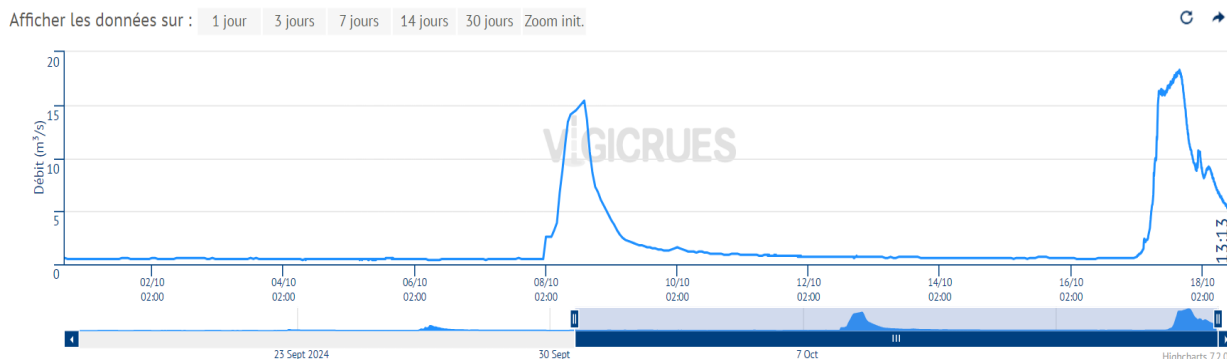
Graphique 1 : Evolution des débits à la station de la Sarrasinière durant le mois d’octobre 2024

Le débit moyen journalier de l’Ozon à Sérézin pour les deux premières semaines du mois d’octobre 2024 est aux alentours de 0.6 m³/s.

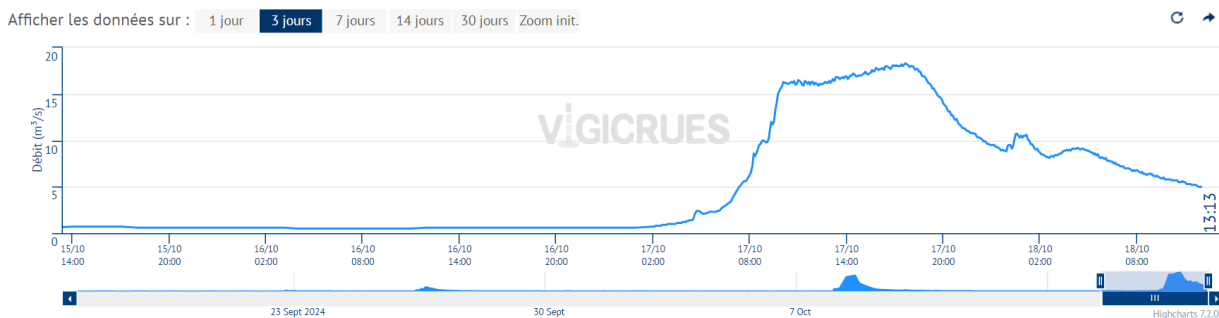
Graphique 2 : Débits durant la crue du 17 au 18/10/2024

Le pic de crue a été atteint le 17/10 à 17h50 h. Le débit a atteint 18.3 m³/s à la station La Sarrasinière.

La crue du 17 et 18 octobre a été l'équivalent d'une crue sensiblement inférieure à une crue décennale de l'Ozon à Sérézin selon les débits mesurés à la station la Sarazinière et d'une crue sensiblement inférieure à une crue trentennale de l'Inverse à Simandres.

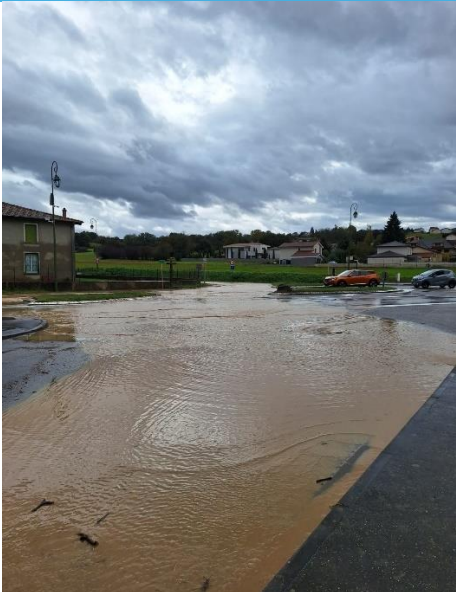
LIEU	DESCRI PTIF	PHOTO
Route de Mions	Dépôt de gravier sur la route	
Rechin	Coulée de boue

Communes	Descriptif de l'intervention
Chaponnay	Nettoyage de voirie Route de Mions
Simandres	Nettoyage de voirie à Grange basse

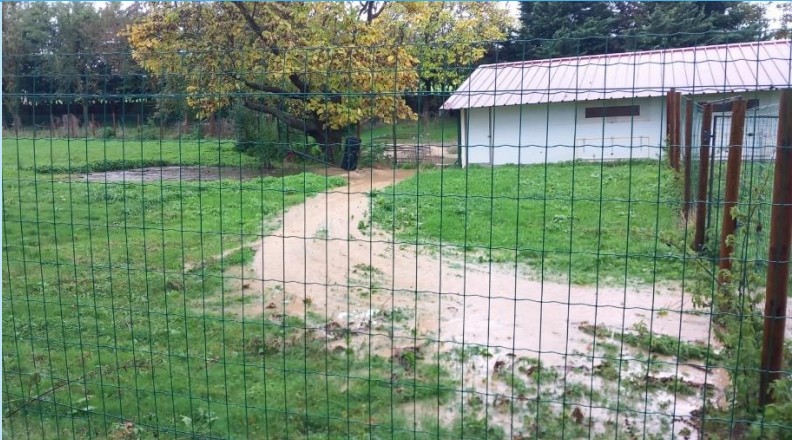
Ferme Bassecour Bio	Perte de poussins par noyade

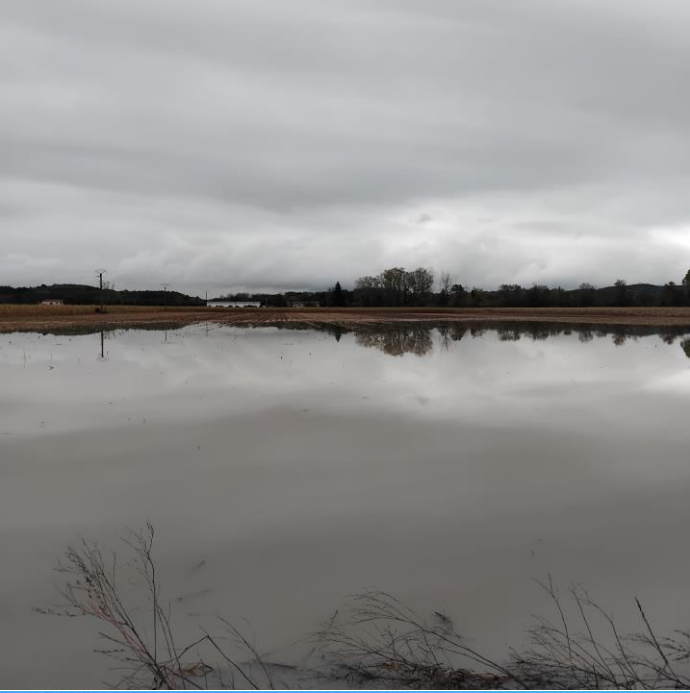
LIEU	DESCRIPTIF	PHOTO
	Garages et sous-sol inondés	
Chemin des Sables	La parcelle a été entièrement inondée, entraînant une perte de récolte pour l'exploitant

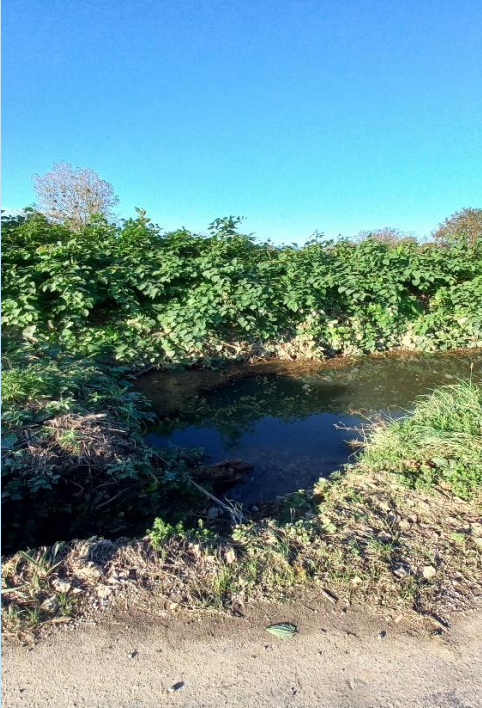
Chemin des sables	Laisse de crue le long du chemin

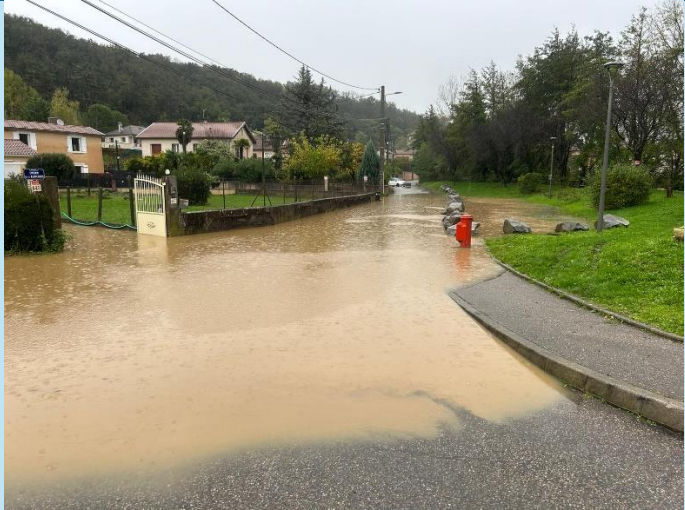
LIEU	DESCRIPTIF	PHOTO
<p>Chemin de la Blanchisserie</p>	<p>Inondation de la route</p>
